TEMAT:  
**Wykonanie Programu Funkcjonalno-Użytkowego (PFU): Modernizacja kościoła filialnego p.w. Bożego Ciała w Jasieniu**

NR RYS:  
**i1**

RYSEK:  
**Elewacja zachodnia i wschodnia**

STADIUM:  
**INWENTARYZACJA**

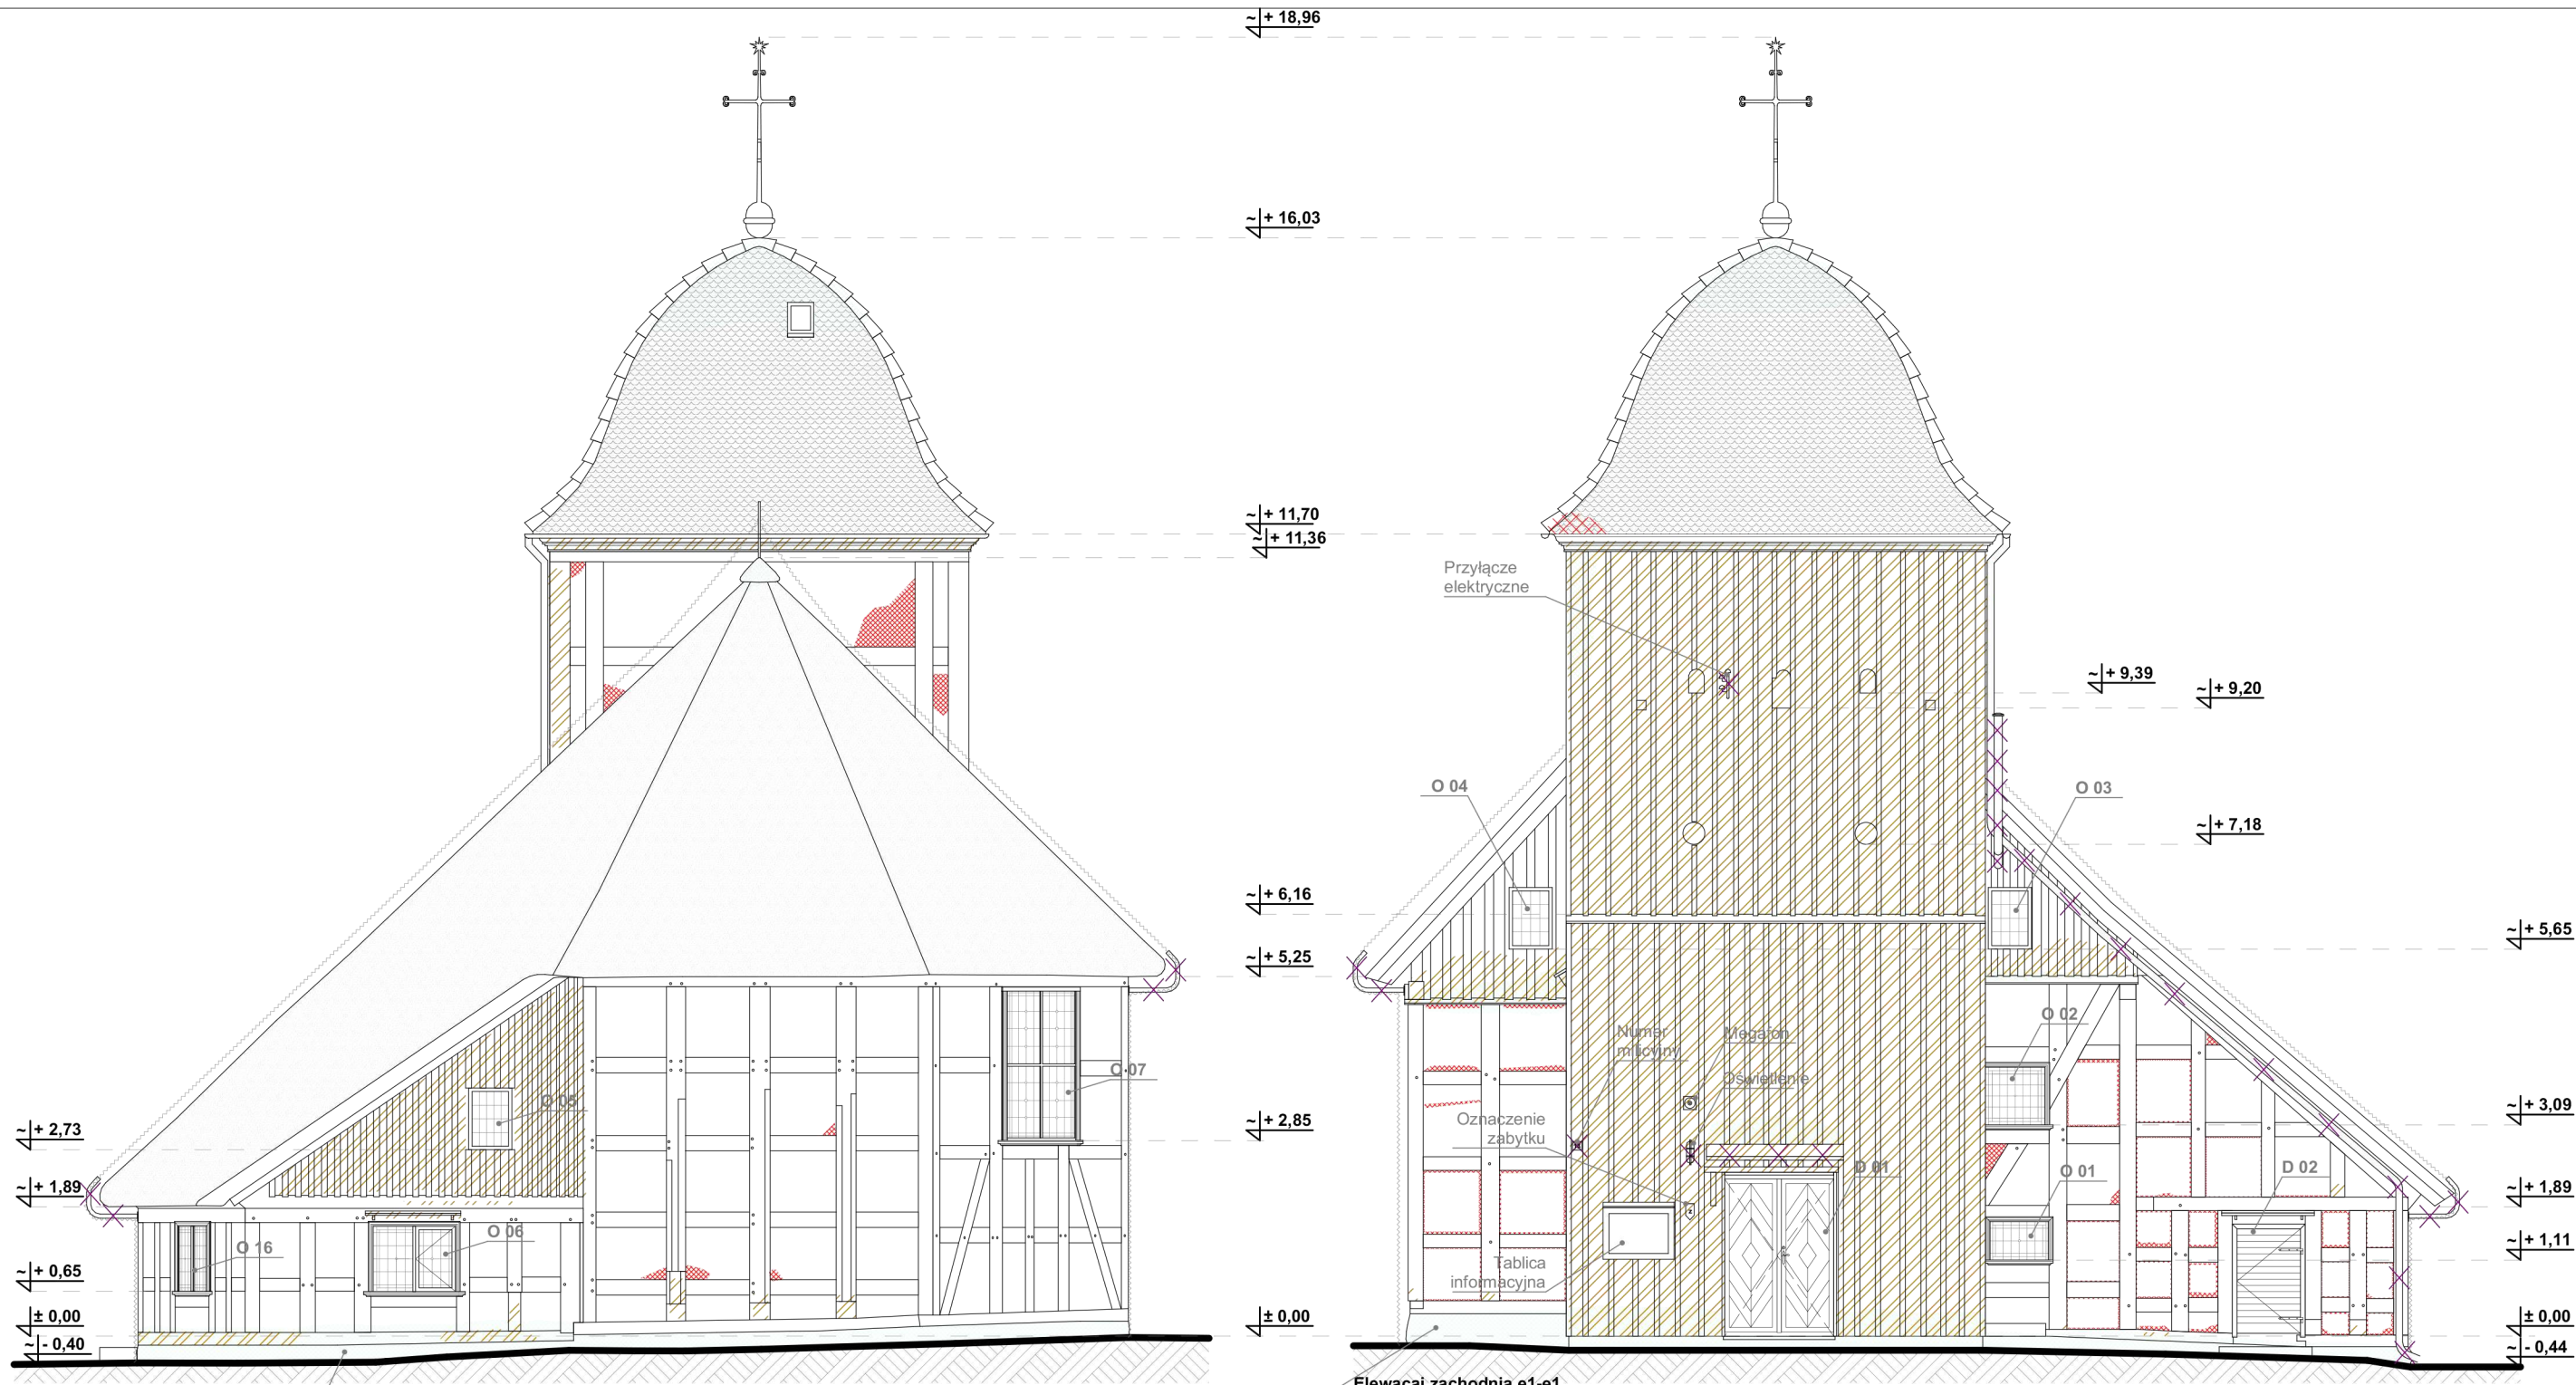
Elewacja wschodnia e2-e2

Elewacja zachodnia e1-e1

Kamienny cokół pokryty warstwą betonu

**UWAGA:** Wykonać próby kolorystyczne tynku do zatwierdzenia.

**UWAGA:** Wykonać próby kolorystyczne elementów drewnianych do zatwierdzenia.

**UWAGA:** Stan rygli i pozostałych elementów drewnianych sprawdzić bezpośrednio podczas prac remontowych
